Golf-Club Main-Taunus e.V.

Teichentschlammung 2019

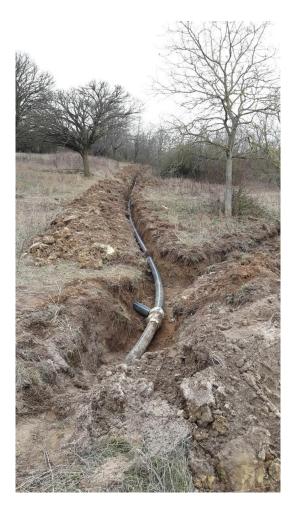
Um das Problem zu beheben musste der Teichschlamm entfernt werden. Zur Vorbereitung wurde eine durch den Teich "schwimmende" Wasserleitung verlegt. Dazu wurde ein 300 Meter langer Graben um den Teich gegraben und die 15cm dicke Wasserleitung dort hineinverlegt.

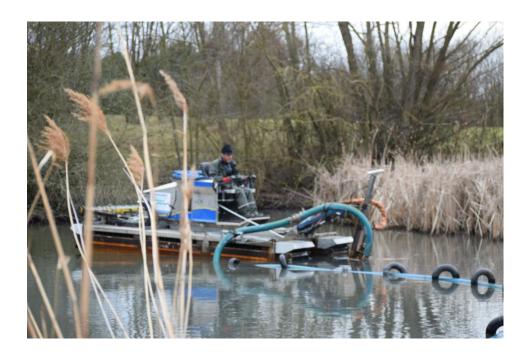
Mit einem speziellen Amphibienfahrzeug wurde der Schlamm aus dem Teich abgesaugt.

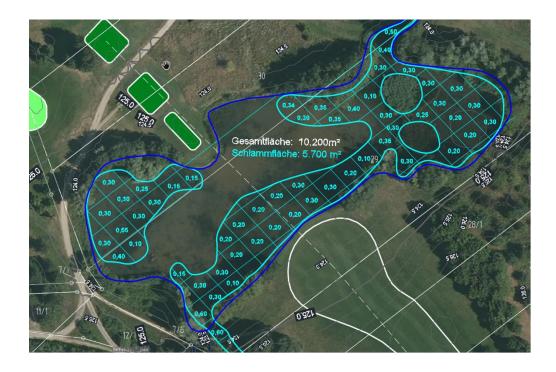
Um für die Maßnahme eine Genehmigung zu erhalten, wurde im Vorfeld von unserem Head-Greenkeeper Christian Müller eine Rastermessung angefertigt, die die Schlammhöhen dokumentierte.

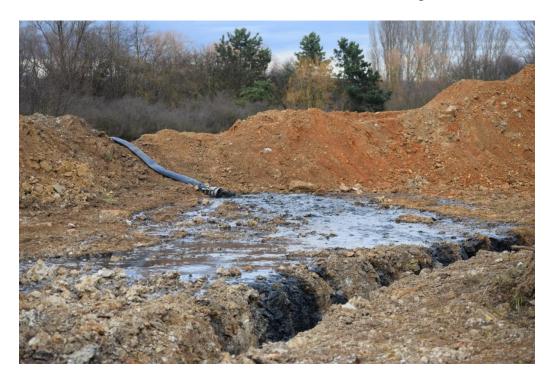
Zum Auffangen des Schlammes wurde links von Bahn 17 ein Rückhaltebecken gestaltet, in welches das schlammige Wasser gepumpt wurde. Hier konnte sich der Schlamm absetzen und das Wasser in den Teich zurückfließen. Als Filter wurden große Strohballen eingesetzt.

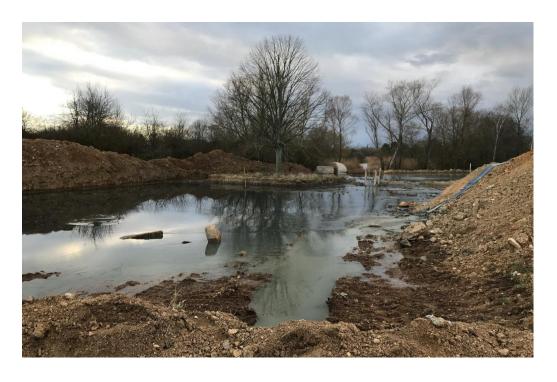
Nachdem das Wasser aus dem Rückhaltebecken abgeflossen und der abgesetzte Teichschlamm getrocknet war, wurde dieser wieder mit Mutterboden zugeschoben und mit einer Blumenwiese bepflanzt.
